## Bilaga 6

### Arbetspaket 4

#### - Utveckling och standardisering av inventerings- och demonteringsmetoder

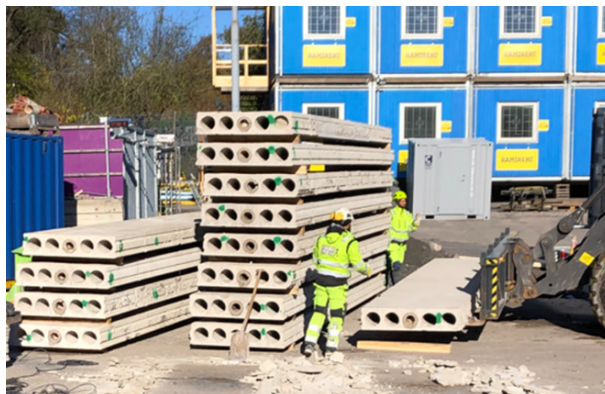
Mellanlagring av demonterade hålldäckplattor på Pilot 1

Demonterade elementen lagrades på plats utan speciellt skydd.

- o Rivning till stomrent
- o Stämpplan installeras
- o Håltagning i foggjutning 50 mm
- o Sågning av betongelementens kortsidor
- o Vajerfläta spänns runt element med en snedställd dragposition
- o Kran drar i varje fläta vilket resulterar i en knäckning av långsida
- o Elementet släpps ner på upplag igen
- o Omkoppling av element så det ligger rakt
- o Lyfter ner element
- o Bilar bort foggjutning och pågjutning när elementet ligger på backen
- o Intern hantering på plats med maskinen på bilden
- o Traditionellt montage på nya upplag
